목조건축유산 화재와 방재에 관한 연구: 당진지역 목조 공소건축을 중심으로

A Study on Fire and Disaster prevention for Wooden Architecture Heritage: Focusing on the Wooden Catholic Secondary Station in Dangjin

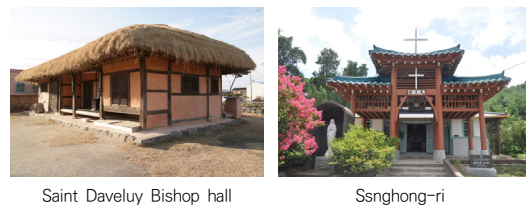
[Fig. 1] Catholic heritage of wooden structures in Dangjin

목구조의 공소는 대부분 민가 형식에 소규모 공소 건물로 지름 30cm 내외의 대들보를 사용하고 있는데 각 칸마다 좌·우측 벽에 이르는 긴 부재의 대들보를 사용하지 못하고 주로 제대에서 가까운 첫번째 혹은 두 번째 칸에서 통나무를 대들보로 사용하고 있다. 이외 다른 칸에서는 중간에 고주를 세우고 대들보를 맞춤하는 형식을 이룬다. 서양에서 유입된 종교지만 우리나라에 토착화 과정에서 유교문화가 남아 있던 사회적 특성을 배려한 남녀구분 칸막이 설치를 위한 선택이었거나 큰 목부재를 구하기가 어려웠던 시대적 상황임을 짐작할 수 있다.

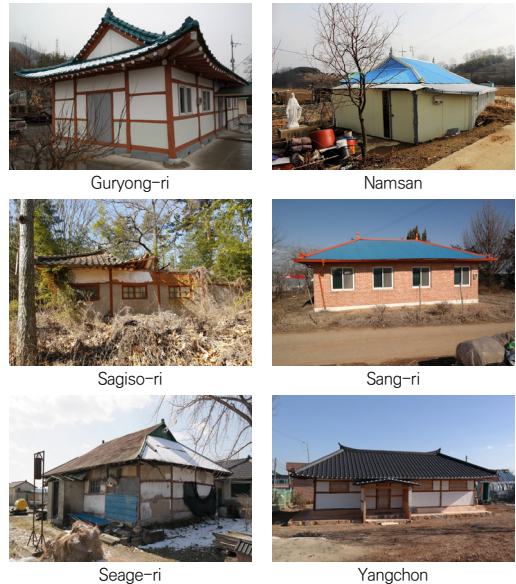
[Fig. 2] Picture of Secondary Station in Dangjin

6개의 공소 중 미사용 공소가 3개소이며, 이중 사기소리공소와 남산공소는 접근성과 주변에서 상시관리나 보존을 위한 환경이 열악하여 현재 훼손의 정도가 크거나 방치되어 있는 상태이다.

지붕의 구조는 목조지붕틀에 한옥형식의 지붕구조로 구성되어 있으나 부재의 규모는 전통한옥에 비해 작은 부재를 사용한 경우가 많고, 구룡리공소와 사기소리공소는 상부에 한식기와 또는 시멘트기와를 얹어 마감했으며, 나머지 4개소 공소는 목구조지붕틀 위에 함석으로 마감하였다. 기와나 함석을 사용했다 하더라도 내부에 구성되어 있는 목재 본질의 내구성이 약해 자연적, 인위적 손상을 많이 받는 취약함이 상존하고 있다.

남산공소와 상리공소는 기존 목구조에 판넬과 치장벽돌을 덧대어진 상태로 내부에서 발생하는 화재에 대한 위험에는 안전하다고 할 수 없다.[11]
