재래식 터널 변상 조사 사례 및 안전성 평가에 관한 연구

A study on the evaluation of tunnel safety through a series of field inspection for ASSM tunnel

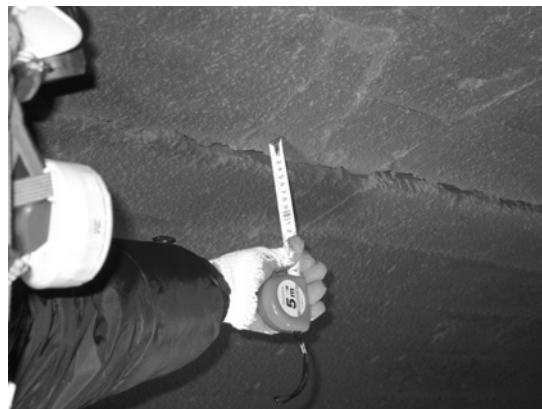
라이닝 표면에는 최대 약 2~10mm의 분진이 덮여 있으며 균열, 누수 및 재료분리가 부분적으로 발생한 것으로 조사되었다. 특히 본 연구의 대상 지점에서는 터널 아치부에 종방향 단차균열이 좌우 대칭적으로 뚜렷하게 발생한 것으로 조사되었다. 이러한 단차균열은 터널 시공시 종방향의 구분을 위해 설치한 횡방향 시공이음부 경계로 인해 끊어지기도 하고 때로는 연속성을 달리하는 양상을 보이기도 하였다. 단차는 5~15mm, 균열폭은 10~20mm에 이르는 것으로 조사되었으며 단차균열을 경계로 터널 하부구조체가 상부구조체보다 터널 내부로

그림 3은 아치부 종방향 단차균열 발생 지점의 라이닝 상태를 나타낸 것이며 그림 4는 이 지점에서의 외관조사 망도를 나타낸 것이다.

그림 3. 변상이 발견된 지점에서의 종방향 단차균열

터널 라이닝의 시공기술 변천을 고려하면 본 대상 터널의 아치부 단차균열 발생부위는 시공상 콘크리트 타설이음의 시간적 차이로 인해 발생한 타설이음부 (Cold Joint)인 것으로 추정된다. 현장 조사 결과를 살펴보면 아치부에 발생한 단차 균열은 터널 종방향으로 수 m~수십 m에 이르는 연장성을 가지는 것으로 나타났으며 비슷한 시기에 건설된 중앙선 철도터널 수 곳에서도 발견되었다. 이러한 콜드조인트 부위는 일체형 구조체 단면에 비해 구조적 내력이 약하기 때문에 터널굴착 후 장기간에 걸친 주변 지반의 안정화에 의한 지반거동의 영향을 받아 변형이 누적된 것으로 판단된다.

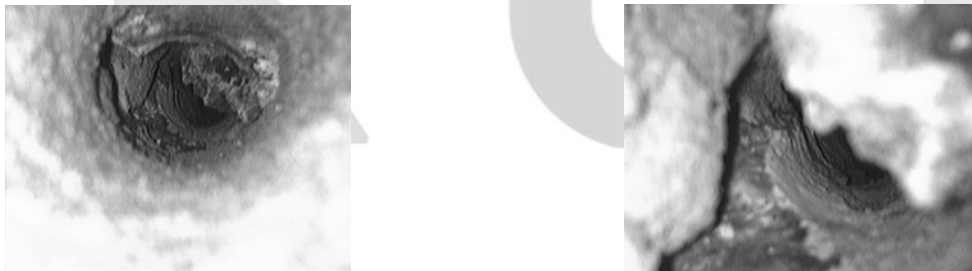
그림 6. 라이닝 균열 내시경탐사 및 균열모식도

그림 6은 Sta. 233k057의 우측 어깨부 균열에 대한 내시경 탐사결과로서 균열 아래 두개의 구멍 (지름 10mm)을 천공하여 균열 상태를 조사하였다. 천공된 구멍으로 균열 상태를 명확히 확인할 수 있었으며 라이닝의 두께는 22~25cm, 공동의 깊이는 60~80cm 정도였다. 균열은 서로 엇물린 채로 전단된 형상을 취하고 있지는 않으며 수 mm의 간격으로 이격되어 있으며 균열면을 볼 때 오래전에 발생된 것으로 추정되었다. 또한 천공 위치를 서로 달리하여 균열의 방향성을 조사한 결과 균열의 방향은 라이닝 곡면에 대체로 직각을 이루는 것으로 조사되었다. 한편, 균열이 발생한 어깨부 지점에는 배면공동이 위치하고 있으며 지반과의 접촉지점이 어깨부의 아래에 위치하는 것으로 나타났다.
